Vorstellung der Ergebnisse der Zustandserfassung KStr NRW

LEHMANN + PARTNER GmbH
6. Februar 2013

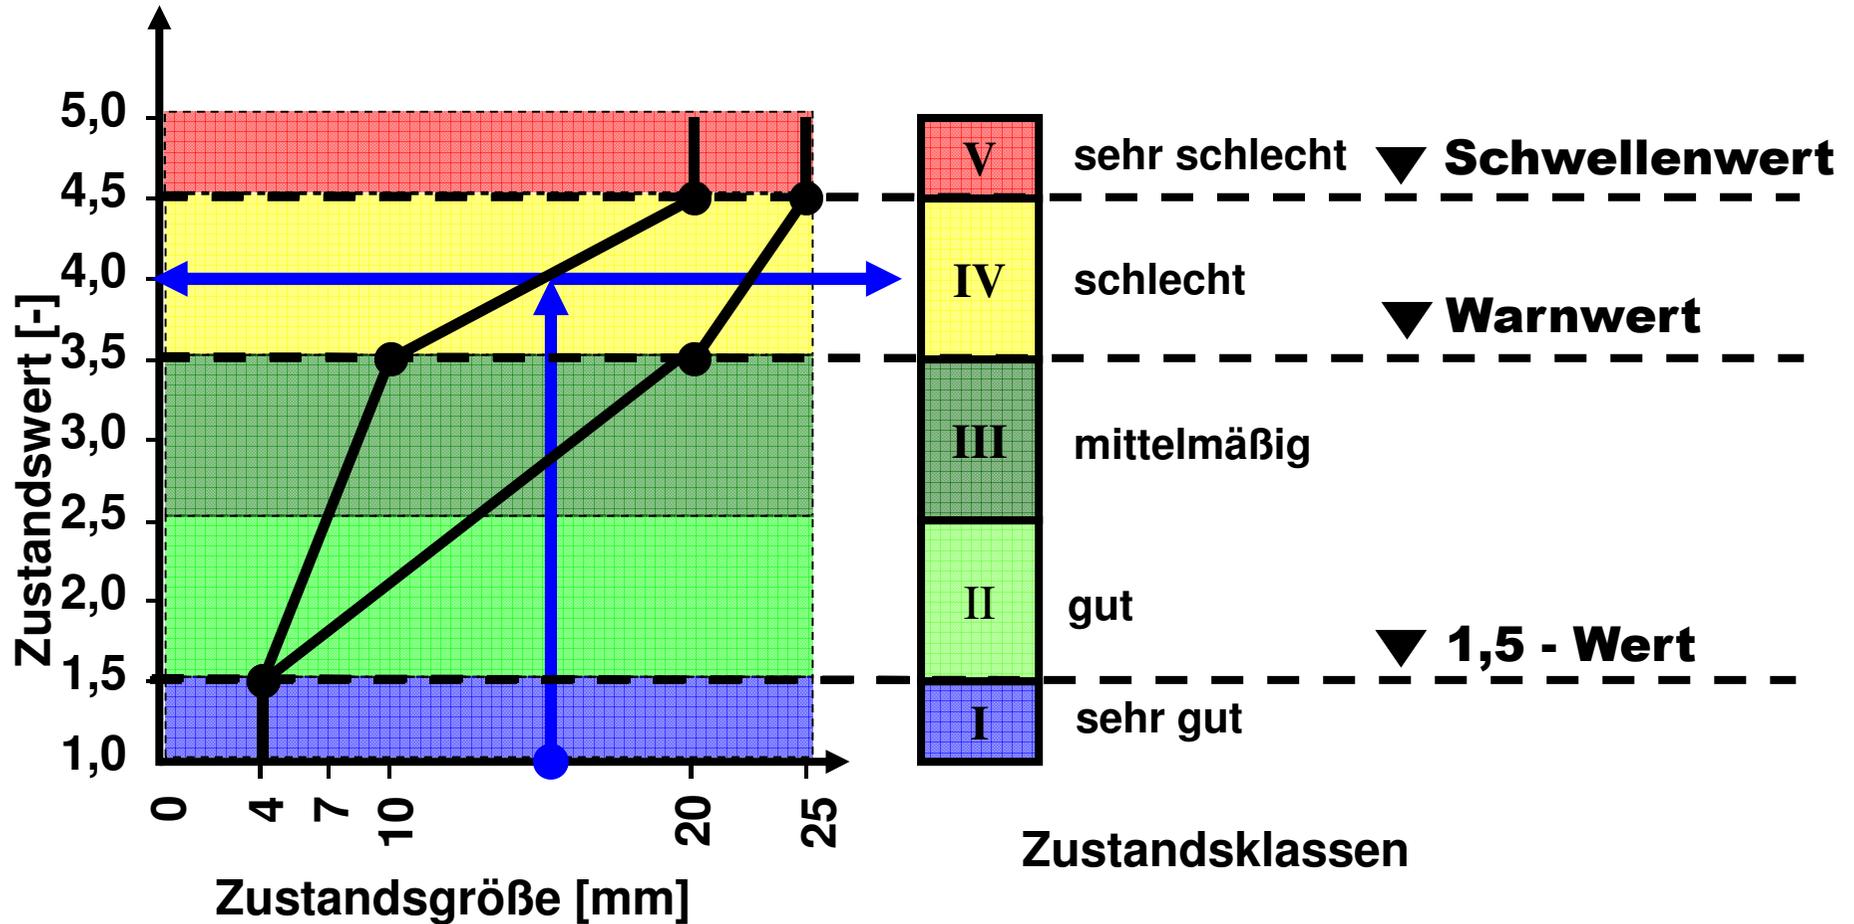
Die aus der messtechnischen oder visuellen Zustandserfassung gewonnenen Zustandsgrößen sind mit physikalischen Einheiten behaftet, die durch eine Normierung bei der Zustandsbewertung in dimensionslose Zustandswerte von 1 (sehr gut) bis 5 (mangelhaft) überführt werden.

Für die Normierung werden die Funktionsklassen 1 sowie 2 und 3 unterschieden

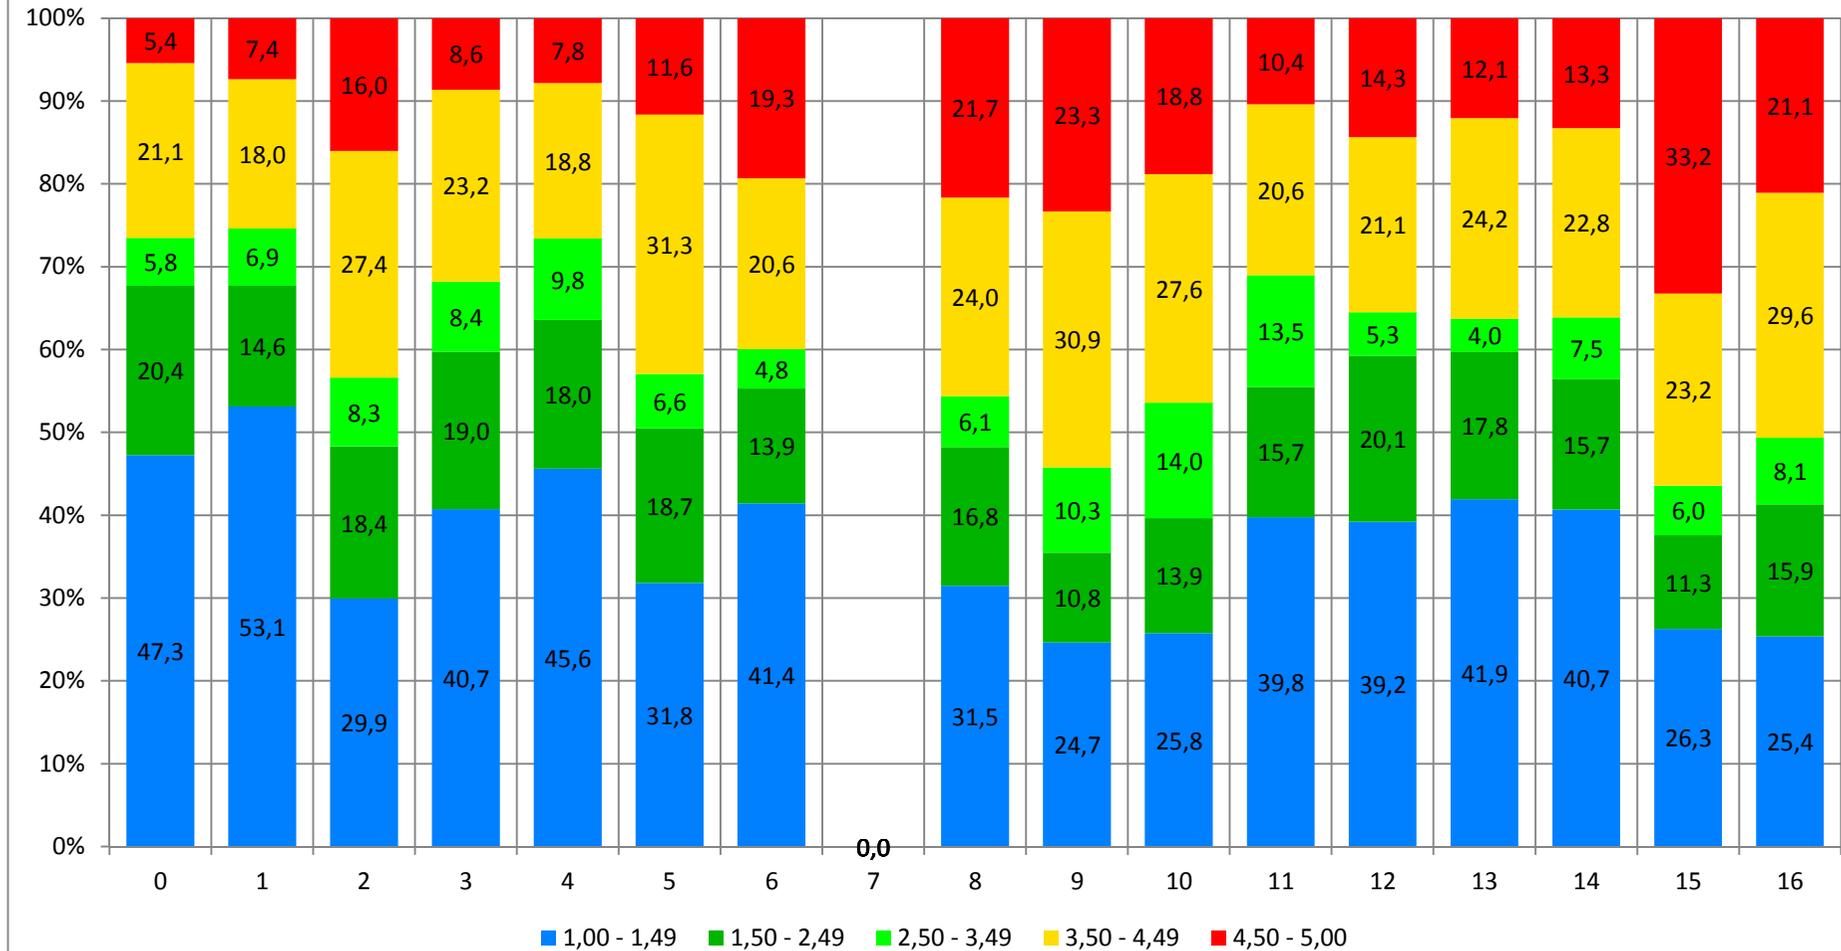
Substanzwert

beschreibt über die Merkmalsgruppe „Ebenheit im Längsprofil“ und die Substanzmerkmale für Asphaltbauweisen bzw. Pflaster und Plattenbeläge an der Fahrbahnoberfläche erkennbare strukturelle Schäden (z.B. Risse) der Fahrbahnbefestigung.

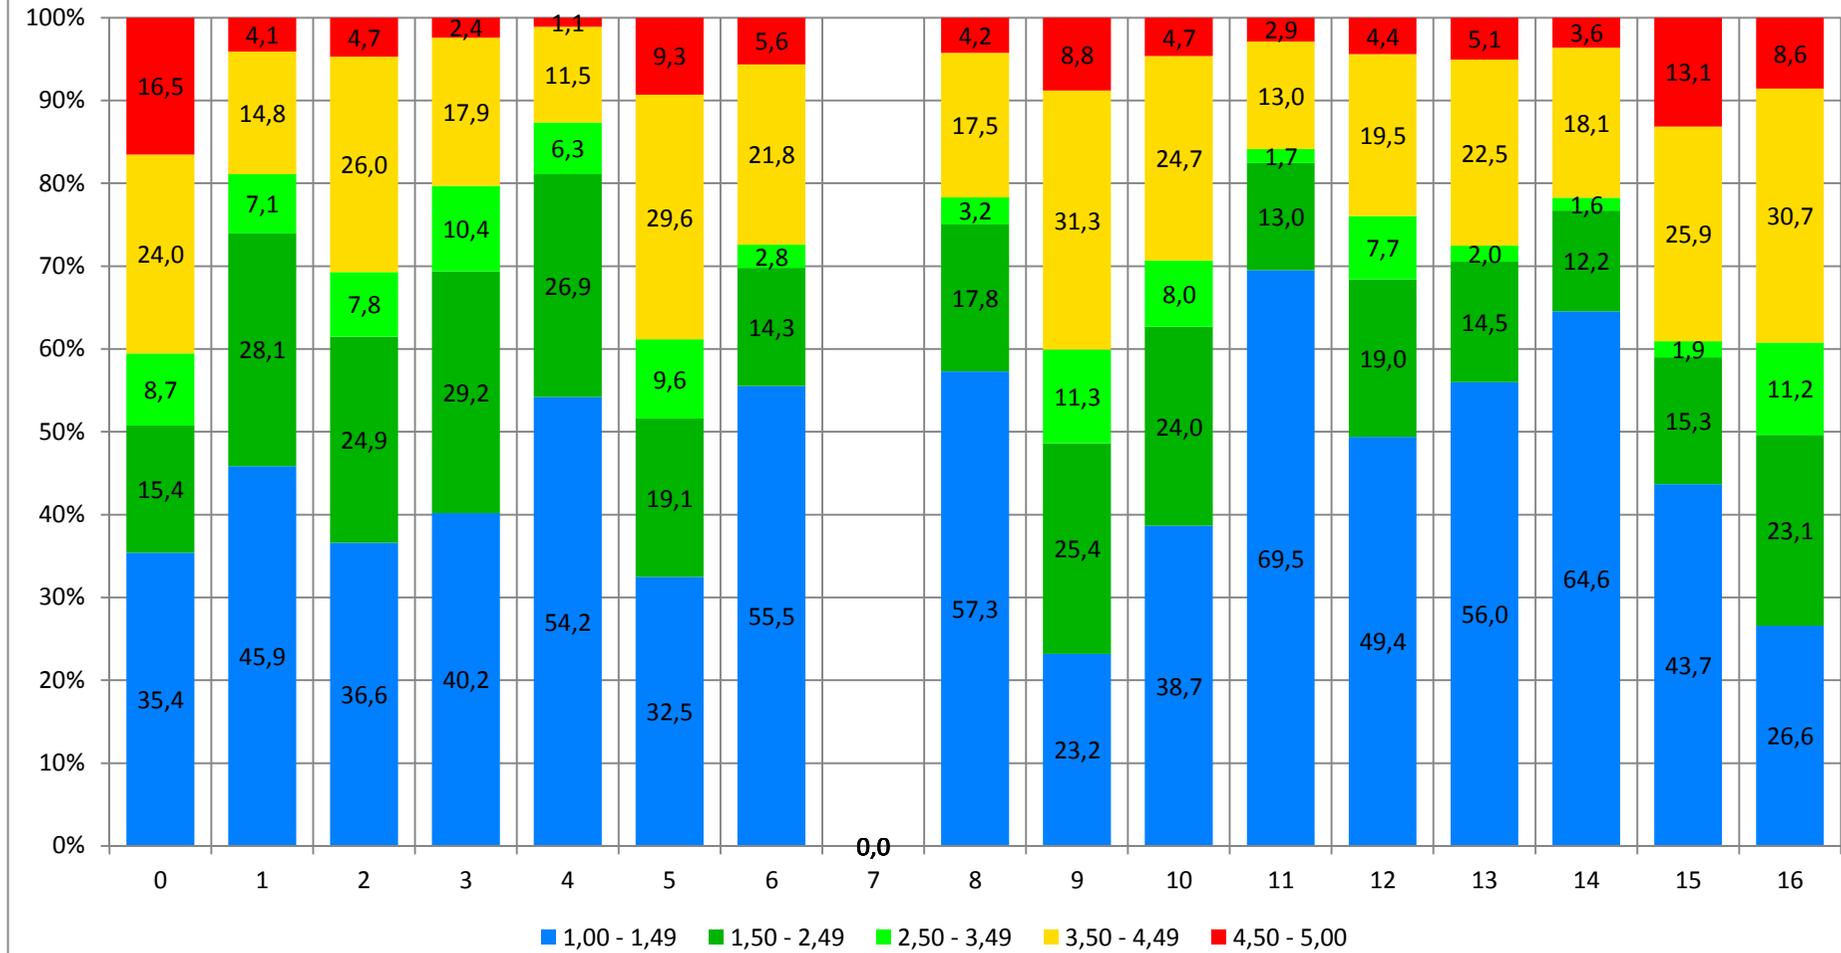
deckt die Teilziele Befahrbarkeit und Verkehrssicherheit ab, die vor allem durch Längs- oder Querunebenheiten und Wasserrückhalt beeinflusst werden. Folglich besteht der Gebrauchswert aus einer Komponente für die Sicherheit (Querunebenheit, Wasserrückhalt) und für die Befahrbarkeit (Quer- und Längsunebenheit).

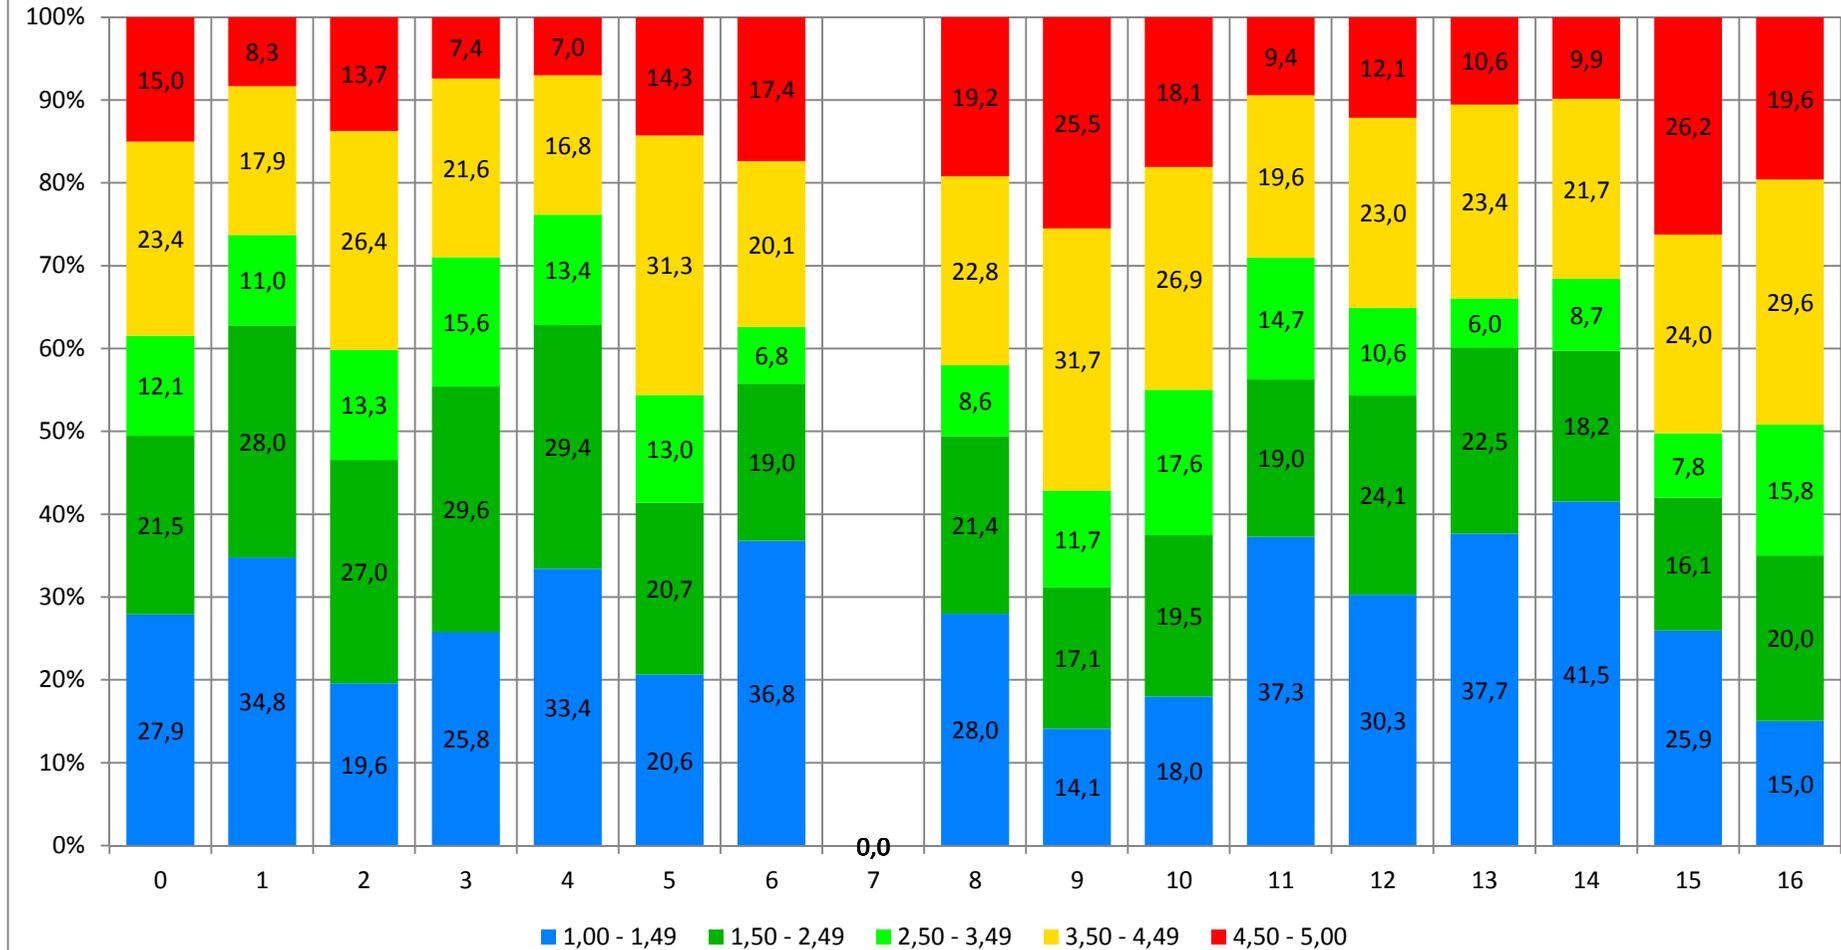
ist definiert als der schlechteste Teilwert von Gebrauchs- oder Substanzwert. Da der Gesamtwert an sich keinerlei Rückschlüsse mehr auf das Schadensbild eines Abschnittes zulässt, ist er vornehmlich für darstellerische Zwecke größerer Teilnetze geeignet..

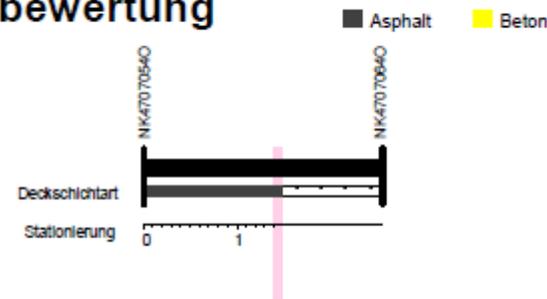
Profildarstellung der Zustandswerte Zustandserfassung, -bewertung ZEB 2012

Land: Nordrhein-Westfalen
ZEB: 2012 Straße: K10
Fahrstreifen: 1, In Stat.richtung
Erstellungsdatum: 30.01.2013

Maßstab = 1:100 000
Maßstab für Ortsdurchfahrten 1:25000
